Expertise Flyer 8 Space Deck « MAILAYA »

Modèle : Flyer 8 Space Deck

Evaluer l'état général et la valeur vénale du bateau « MAILAYA » au jour de l'expertise, à la requête de CGL Finance.

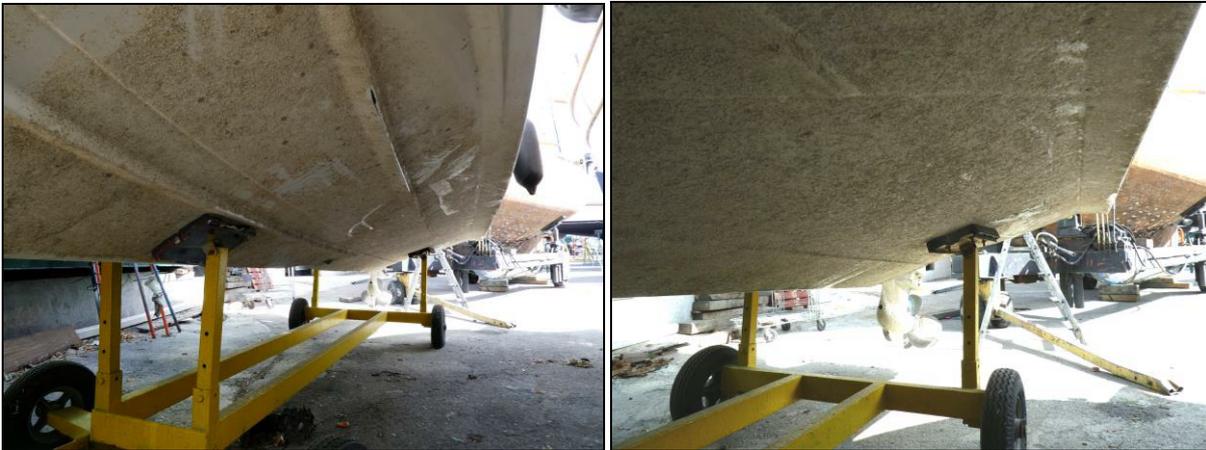
- Carène non nettoyée : traces de concrétions importantes.
- Pas de primaire d'accrochage, ni d'antifouling
- Il faudra nettoyer la carène et la préparer pour un cycle d'accrochage avant l'antifouling.
- Trace d'huile sous l'embase du propulseur.

Photos 1 et 2 : concrétions carène

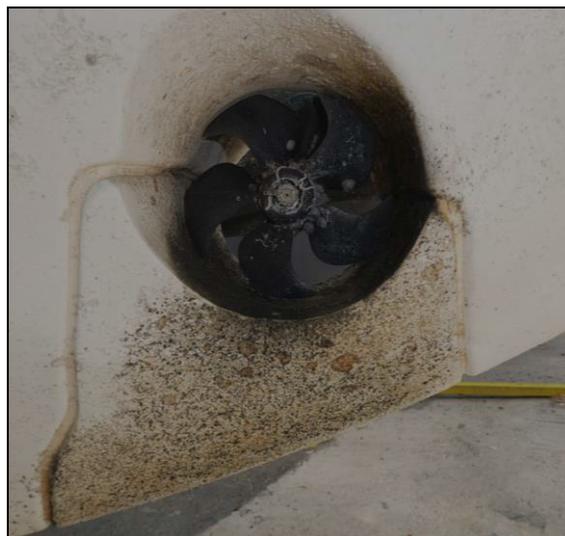
Photo 3 : trace d'huile

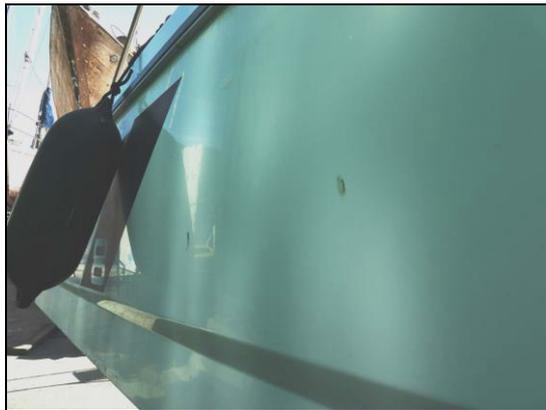
- Légères traces de raguages sur l'arrière bâbord : effectuer un lustrage.

Photo 4 : raguages

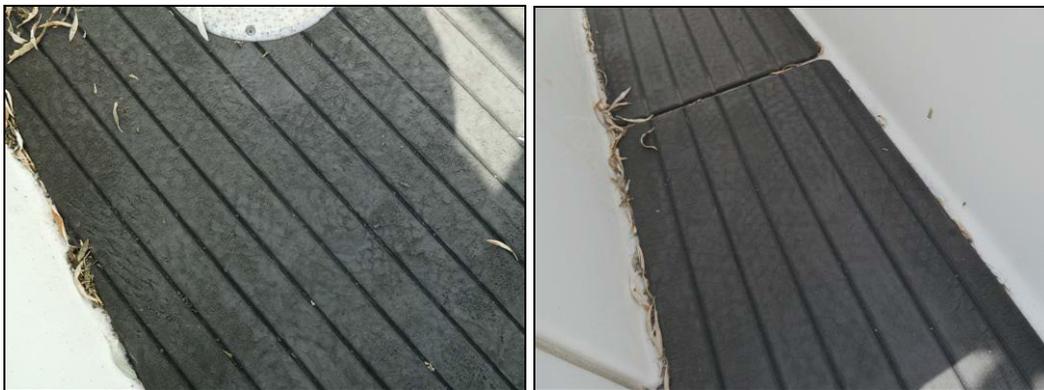
En mauvais état visuel, je ne peux pas donner mon avis sur ce type de revêtement. Après recherches, pas d'autres Flyer 8 avec ce type de revêtement.

Photos : 5 et 6 : revêtement

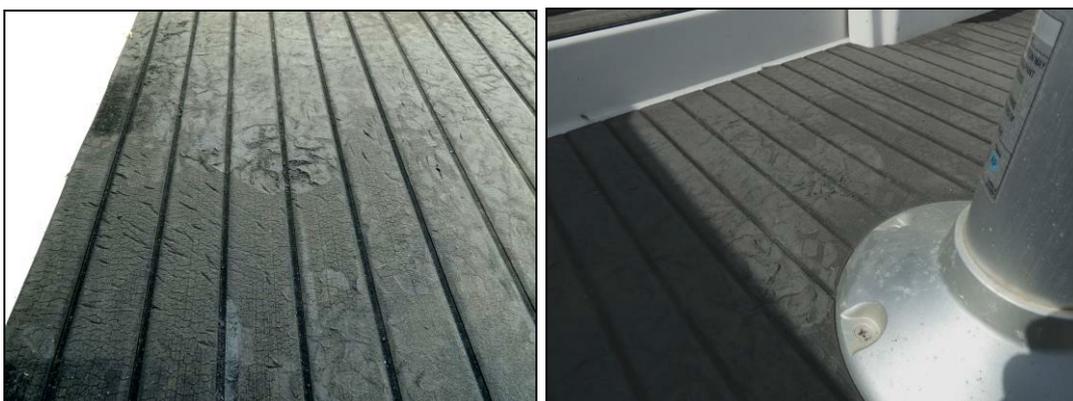
Photos 7 et 8 : revêtement

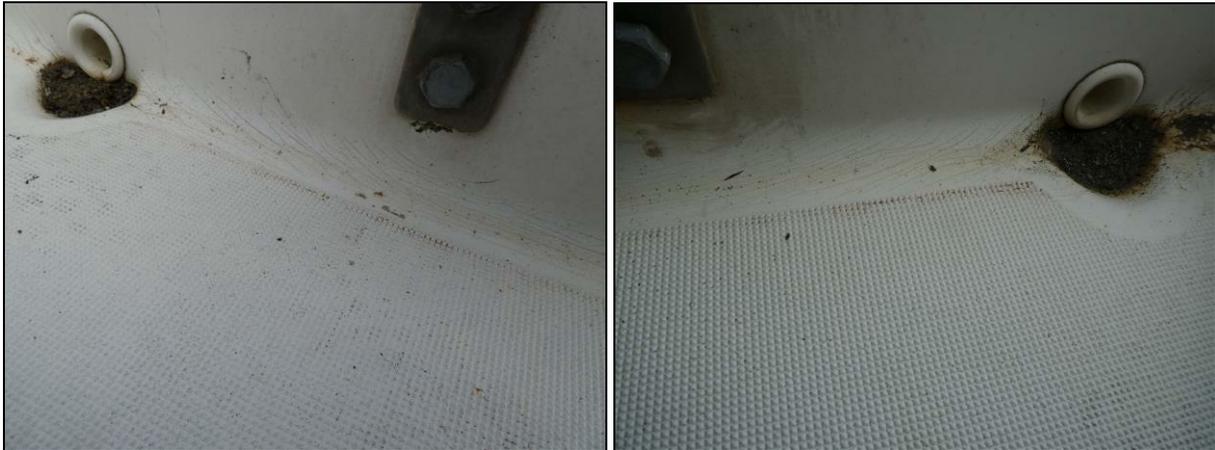
- Fissures non structurales sur la jonction du tableau arrière et baignoire HB.

Photos 9 et 10 : fissures

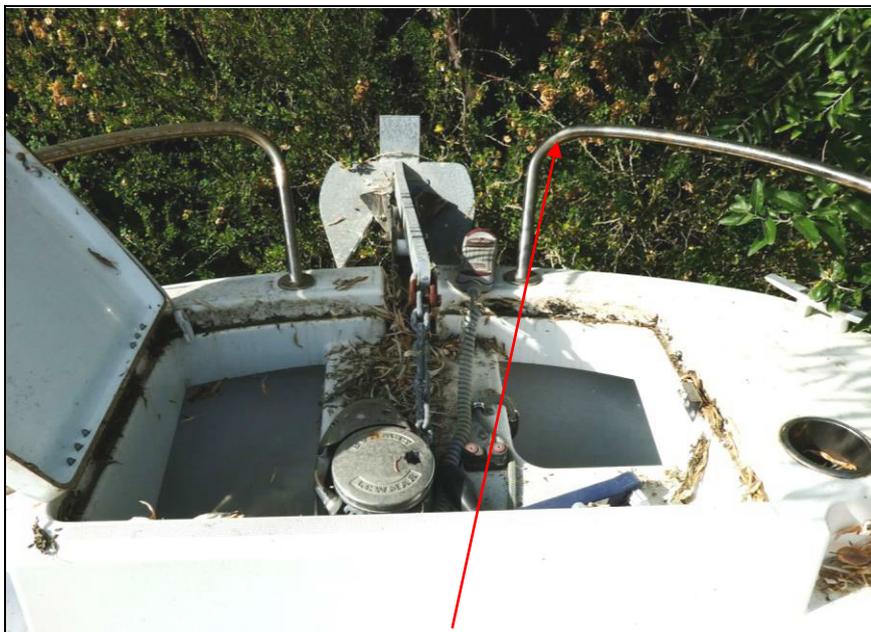
- La rambarde tribord est légèrement tordue (pour information)

Photo 11 : rambarde

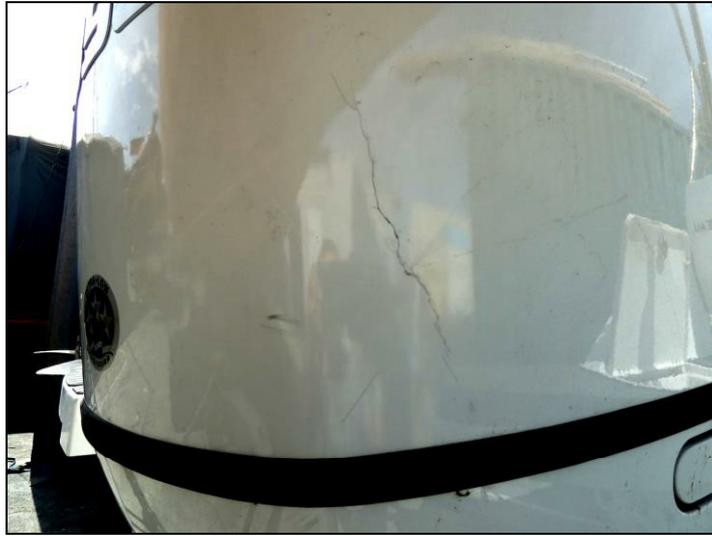
- Fissure dans le capot moteur : réparable. Un changement de capot n'est pas nécessaire et aurait un coût important (environ 3 500 €)

Photo : 12 : fissure
