RAPPORT D'EXAMEN NON DESTRUCTIF

Contrôle par ressuage des Piquages Aluminium voilier YATAGAN.

Intitulé : **Ressuage et Mesures d'épaisseur sur coque de voilier**
Client : Monsieur ANGUELIDIS Philippe **Commande N° :** Facture PROFORMA - Paiement par virement bancaire;19/06/2019
Lieu(x) d'intervention : Saint Mandrier
Date(s) d'intervention : 24/06/2019
Personne(s) rencontrée(s) : Madame TRAVART

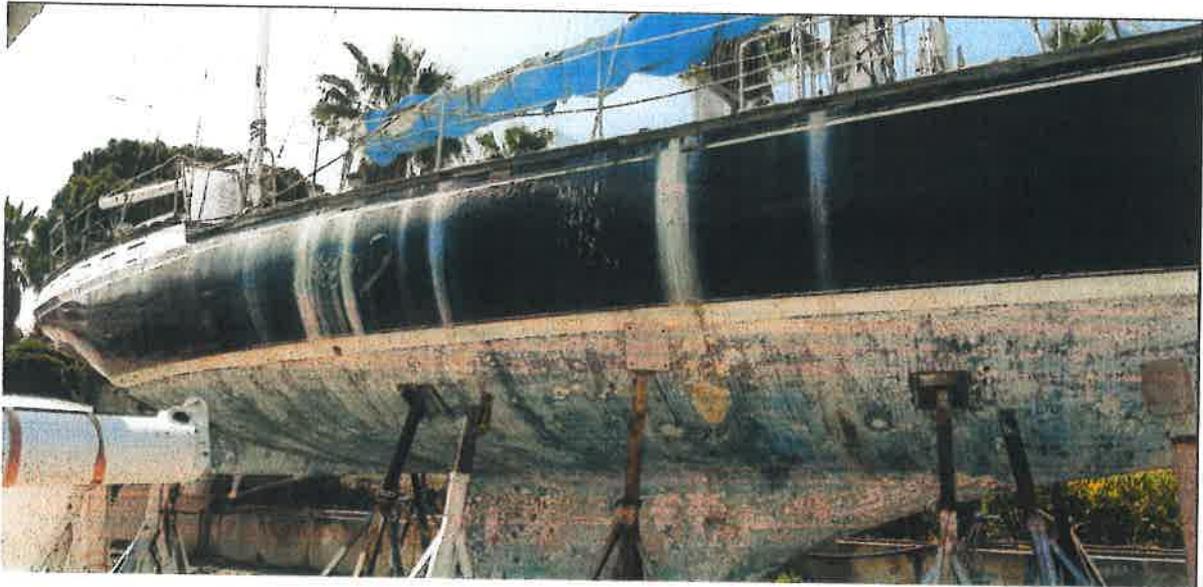
Côté Tribord

Nous sommes intervenu sur le voilier YATAGAN pour des contrôles ressuage sur les piquages de la coque en Aluminium.
 Le contrôle n'a pu être réalisé suite à un revêtement sur la coque ne permettant pas le contrôle ressuage.
 En contrepartie à la demande du client nous avons réalisé une inspection visuelle détaillée sur la partie externe de la coque, pour les zones internes de la coque nous n'avons pas d'accès.
 Voir Photos

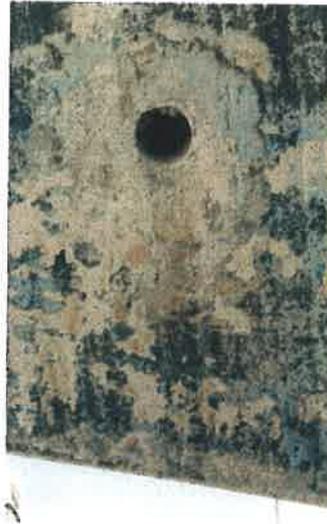
Présence d'un revêtement ne permettant pas un contrôle ressuage.
